AValiação DE DESEMPENHO CONTRA INCêNDIO EM RESIDêNCIAS GEMINADAS SOBRE A ÓTICA DA NBR 15575/2013

JEFERSON MELO CAMPOS¹
JúLIO RICARDO DE FARIA FIESS²

Palavras-chave: risco de incêndio; segurança; residências geminadas.

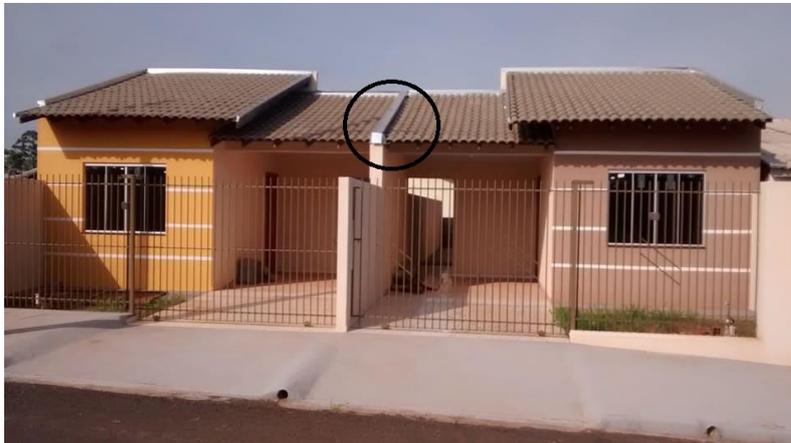
Dentre as amostras pesquisadas, das 22 residências, 16 correspondentes a 72%, oferecem risco por não terem isolamento entre as edificações, conflagrações (propagação de chamas), compartimentação horizontal conjunta oferecendo risco de propagação de incêndio. A figura 1 apresenta risco de propagação de incêndio em unidades contíguas e não atende as especificações do critério 8.5.1 – parte 1 da NBR 15575/2013 da ABNT.

FIGURA 1 – TELHADO CONTÍNUO DE UMA CASA PARA OUTRA

O conjunto de dados da tabela acima, mostra que os telhados contínuos de uma edificação a outra são os maiores responsáveis pelas irregularidades das edificações (Figura 1), pois como não há uma parede estrutural separando um telhado de outro da residência possibilitando a propagação de incêndio. As paredes estruturais devem apresentar resistência ao fogo por um período de 30 minutos, assegurando condições de estabilidade, estanqueidade e isolamento térmica conforme a NBR 14432/2001 da ABNT.

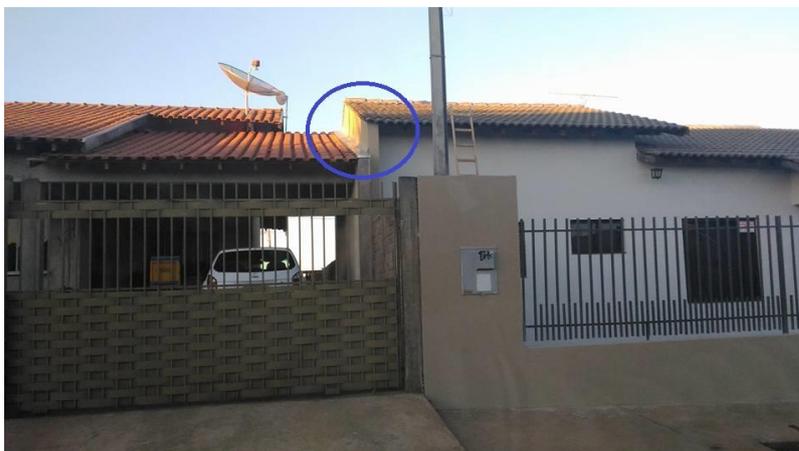
FIGURA 2 – TELHADO MAIS ALTO QUE O OUTRO

Em contrapartida 06 residências correspondente a 28% atendem as diretrizes e normativas e estão isentas de eventuais deflagrações conforme Figura 2.

Analisando o conjunto de dados da tabela acima, verifica-se que as 06 residências geminadas possuem telhado mais alto de uma edificação a outra, respeitando um critério de conformidade da NBR14575 da ABNT.
