JEFERSON DE CAMPOS MELO
Faculdade Fatecie
e-mail: jeferson_campos@live.com

Introdução

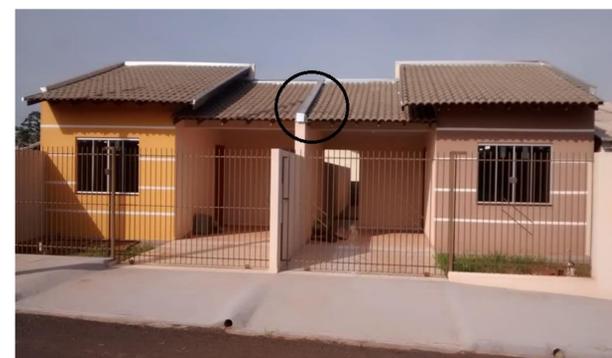
FIGURA 1

Em contrapartida 06 residências correspondente a 28% atendem as diretrizes e normativas e estão isentas de eventuais deflagrações. Quando indagado os executores dessas obras, foi identificado que os motivos que os levaram a adotar esse aspecto executivo foi unânime por ter um acompanhamento de um responsável técnico habilitado. A figura 1 apresenta risco de propagação de incêndio em unidades contíguas e não atende as especificações do critério 8.5.1 – parte 1 da NBR 15575/2013 da ABNT.

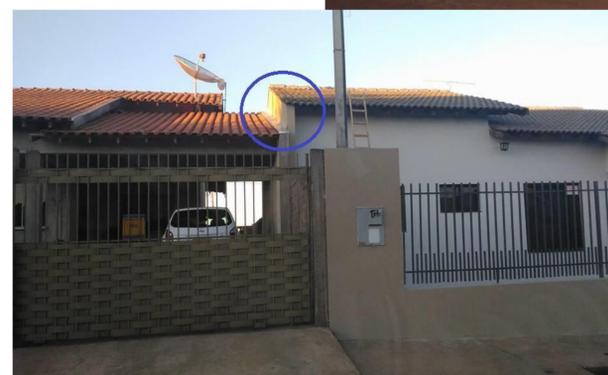
FIGURA 2

A figura 2 não apresenta risco de propagação de incêndio em unidades contíguas e atende as especificações do critério 8.5.1 – parte 1 da NBR 15575/2013 da ABNT.
